Kajian Kenyamanan Sarana Dan Prasarana Di Tebet Eco Park Sebagai Taman Kota

This study aims to analyze the completeness and comfort of facilities and infrastructure at Taman Tebet Ecopark using a qualitative approach through observation, interviews, and documentation. The research evaluates facility quality based on the criteria of inclusivity, accessibility, safety, comfort, and vegetation sustainability.

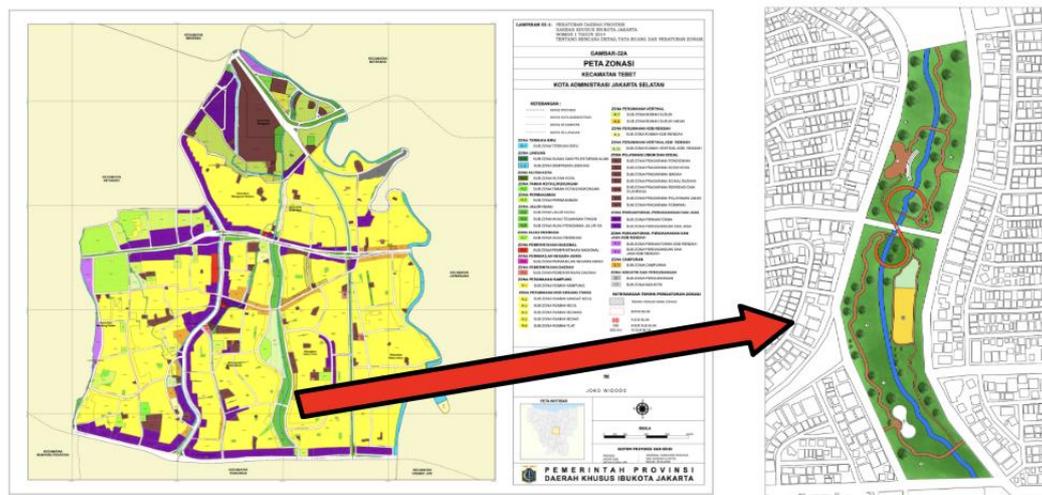
Gambar 2 Siteplan Kawasan Tebet Ecopark
Sumber : Pemprov DKI Jakarta dan Data Pribadi, 2024

Tebet Eco Park merupakan taman kota yang memiliki luas mencapai 7,3 hektar. Dan terdiri dari dua taman, yaitu bagian Utara seluas 3 hektar dan bagian Selatan seluas 4,3 hektar.

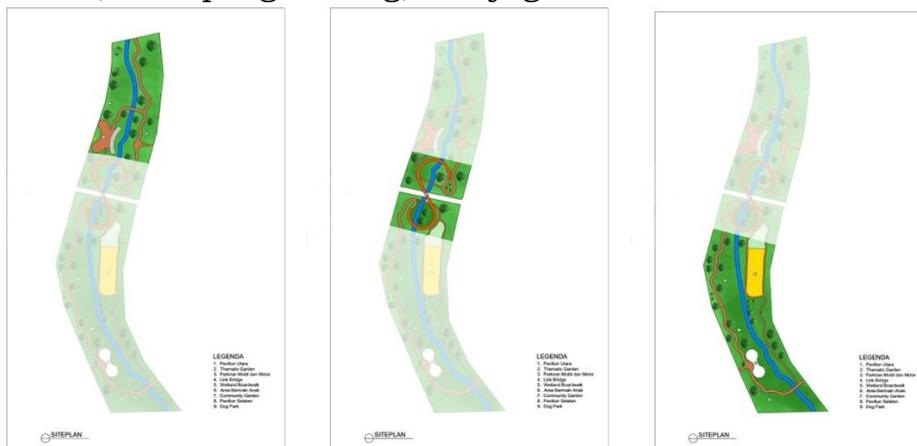
Gambar 3. Zonasi Tebet Ecopark
Sumber : Data Pribadi, 2024

Untuk memudahkan penelitian, taman ini dibagi menjadi 3 zona. Yaitu, zona Utara, zona penghubung, dan juga zona Selatan.

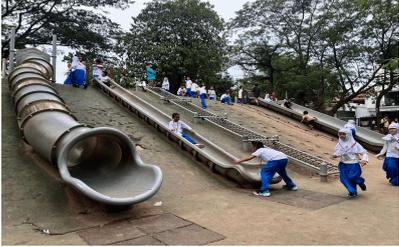
Area bermain anak ini perlu perawatan dikarenakan banyak alat-alat bermain yang sudah tidak layak untuk digunakan dan tidak aman bagi anak-anak
Vegetasi

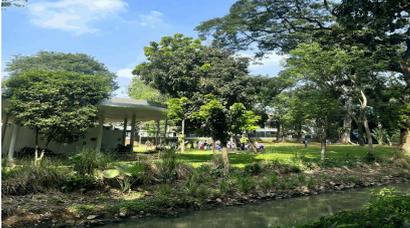
Vegetasi di taman ini belum merata yang menyebabkan pada saat siang hari taman terasa panas
Tempat Sampah

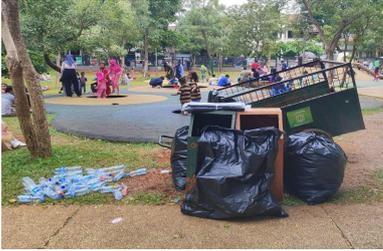
Letaknya hanya beberapa titik dan jaraknya cukup jauh. Sehingga tempat sampah yang ada lebih dari muatan sampah yang dapat ditampung, menjadikan sampah berceceran.

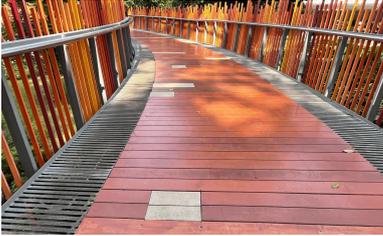
Link bridge kurang terawat dimana banyak tambalan dan juga ada jalanan yang bolong sehingga tidak aman bagi pengunjung untuk berjalan

Berdasarkan tabel Analisis fisik taman. Banyak sekali fasilitas yang kurang memadai di taman ini. Seperti area trotoar yang digunakan untuk berjualan, jalanan di jembatan link bridge yang rusak, serta fasilitas-fasilitas lainnya seperti alat-alat di area olahraga outdoor yang rusak dan tidak bisa digunakan oleh pengunjung. Selain itu, persebaran tempat sampah yang kurang membuat banyak sekali sampah berserakan di taman ini. Persebaran kursi juga kurang merata di taman ini.

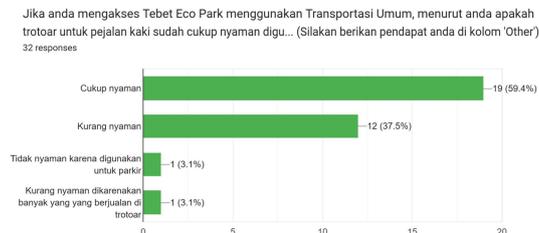
Gambar 5. Hasil Analisis Trotoar
Sumber: Analisis Peneliti 2024

Berdasarkan hasil analisis, area pejalan kaki menuju Tebet Ecopark cukup nyaman, namun berdasarkan hasil observasi peneliti, terutama pada saat hari libur trotoar kerap kali digunakan untuk berjualan sehingga menutupi akses pejalan kaki.

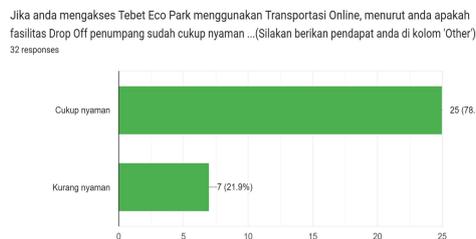
Gambar 6. Hasil Analisis Kenyamanan Pengunjung Terhadap Fasilitas Drop Off
Sumber: Analisis Peneliti 2024

Berdasarkan hasil analisis, area drop off di Tebet Eco park terbilang sudah cukup nyaman karena titiknya yang sudah sesuai dengan akses pintu masuk yaitu di paviliun Utara dan Paviliun Selatan.

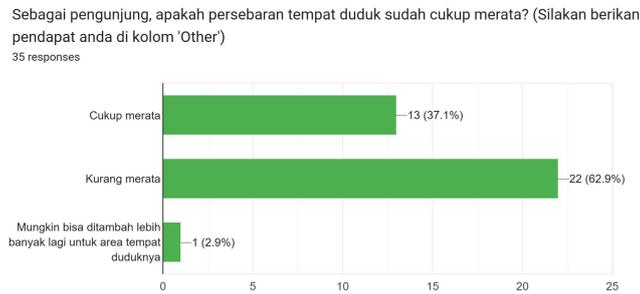
Gambar 7. Hasil Analisis Kenyamanan Pengunjung Terhadap Persebaran Tempat Duduk
Sumber: Analisis Peneliti 2024

Berdasarkan hasil analisis, persebaran tempat duduk di taman ini kurang merata dan perlu ditingkatkan lagi.

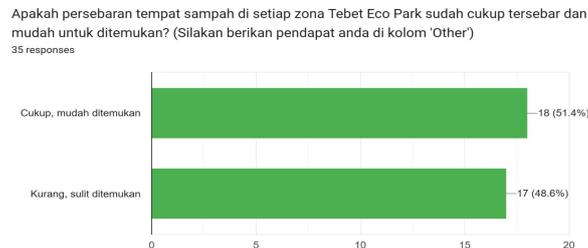
Gambar 8. Hasil Analisis Kenyamanan Pengunjung Terhadap Persebaran Tempat Sampah
Sumber: Analisis Peneliti 2024

Berdasarkan hasil analisis, persebaran tempat sampah di taman ini kurang merata dan perlu ditingkatkan lagi, sehingga banyak sekali sampah yang berserakan di taman ini.

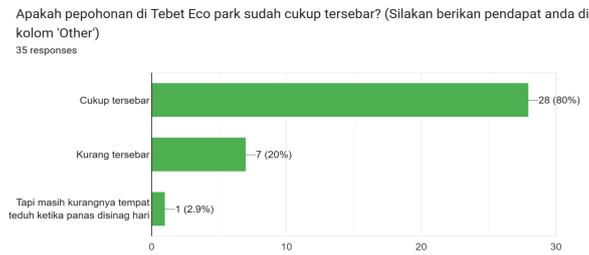
Gambar 9. Hasil Analisis Kenyamanan Pengunjung Terhadap Persebaran Vegetasi
Sumber: Analisis Peneliti 2024

Berdasarkan hasil analisis, kondisi persebaran vegetasi sudah cukup merata, namun berdasarkan hasil observasi peneliti, taman masih terasa panas di siang hari

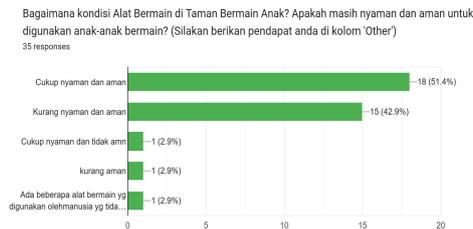
Gambar 10. Hasil Analisis Kenyamanan Pengunjung Terhadap Kondisi Alat Bermain di Taman Bermain Anak
Sumber: Analisis Peneliti 2024

Berdasarkan hasil analisis, lokasi tempat bermain anak sudah cukup nyaman dan aman bagi anak-anak untuk bermain di lokasi ini

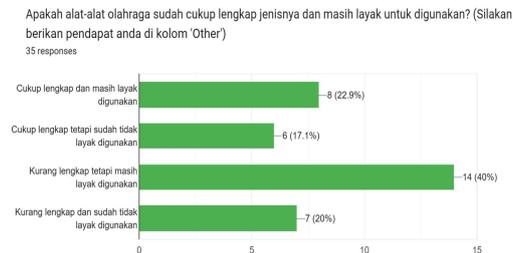
Gambar 11. Hasil Analisis Kenyamanan Pengunjung Terhadap Terhadap Kondisi Fisik Fasilitas Olahraga Outdoor
Sumber: Analisis Peneliti 2024

Berdasarkan hasil analisis, fasilitas olahraga outdoor dirasa kurang layak dikarenakan banyak alat-alat yang sudah rusak. Hanya beberapa dari alat-alat yang masih bisa digunakan.

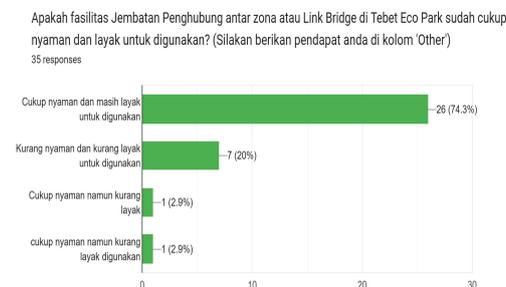
Gambar 12. Hasil Analisis Kenyamanan Pengunjung Terhadap Link Bridge atau Jembatan Penghubung Antar Zona
Sumber: Analisis Peneliti 2024

Berdasarkan hasil analisis, fasilitas link bridge cukup nyaman dan masih layak digunakan, walaupun masih ada beberapa titik yang rusak (bolong), namun responden masih merasa fasilitas ini layak untuk digunakan.

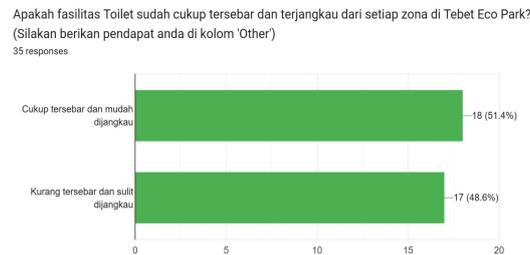
Gambar 13. Hasil Analisis Kenyamanan Pengunjung Terhadap Persebaran Fasilitas Toilet
Sumber: Analisis Peneliti 2024

Berdasarkan hasil analisis, persebaran fasilitas toilet di taman ini masih kurang. Dikarenakan jaraknya yang cukup jauh antara yang satu dengan yang lainnya sehingga para lansia maupun orang tua yang membawa anak sulit untuk menjangkau toilet yang hanya berada di paviliun saja.
