Penilaian Aspek Fungsional Instalasi Rawat Inap VIP Flamboyan RSUD Sayang Cianjur

Keywords: *Assesment; functional aspects; RSUD Sayang; IRNA VIP Flamboyan;*

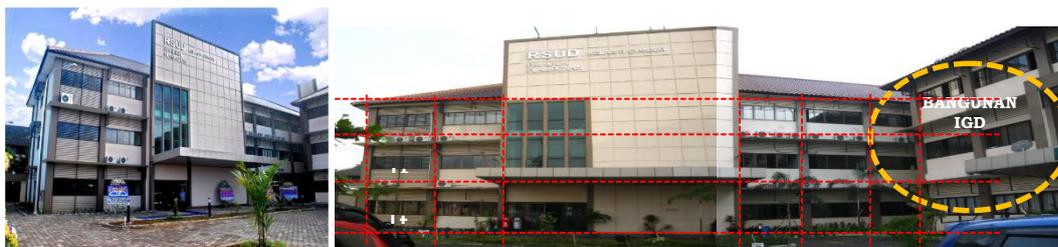
Gambar 1. Eksisting Bangunan Gedung IRNA Flamboyan

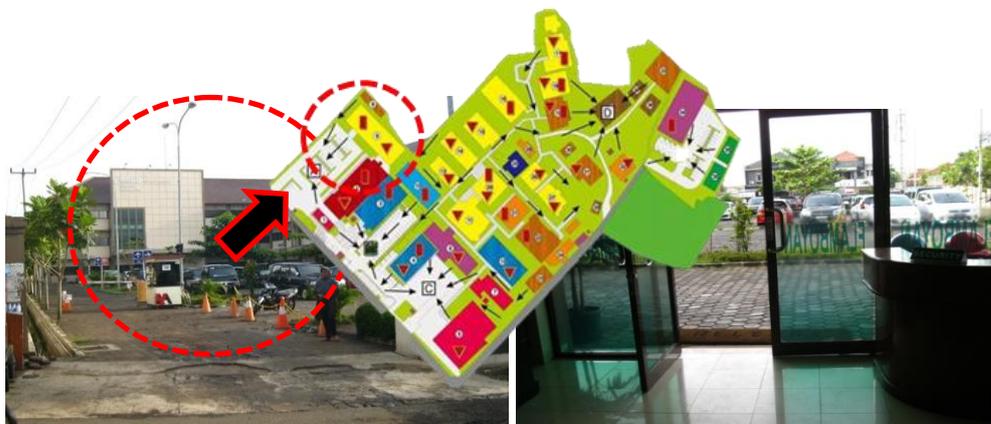
- 1) Lokasi bangunan kurang ideal untuk fungsi rawat inap karena dekat dengan kebisingan yaitu area parkir yang di dekat jalan utama.

Gambar 2. Situasi yang menunjukkan potensi terjadinya kebisingan di depan IRNA Flamboyan

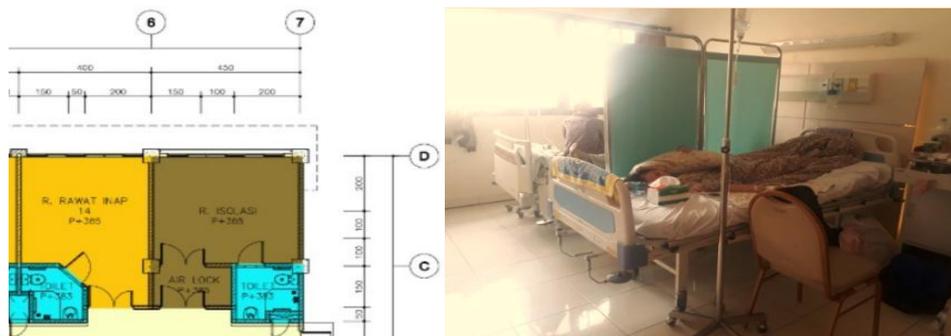
- 3) Perubahan kelas kamar dari VIP menjadi kelas 1 (1 kamar 1 *bed* menjadi 1 kamar 2 *bed*). Berdasarkan ukuran denah eksisting, ukuran ruang kamar adalah 4m x 4,5m. Ukuran tersebut sudah memenuhi standar kebutuhan 1 *bed* yaitu min. 7.2 m², tetapi untuk standar ruang rawat inap kelas VIP belum sesuai standar 18 m²/*bed*. Ditambah lagi ditemukan pada gambar di atas ruang rawat lantai 1 dalam satu kamar diketahui di isi oleh dua *bed*. Hal tersebut semakin jauh dari standar ruang Flamboyan sebagai ruang rawat INAP VIP.

Gambar 3. Perubahan Ruang Rawat Inap menjadi dua tempat tidur

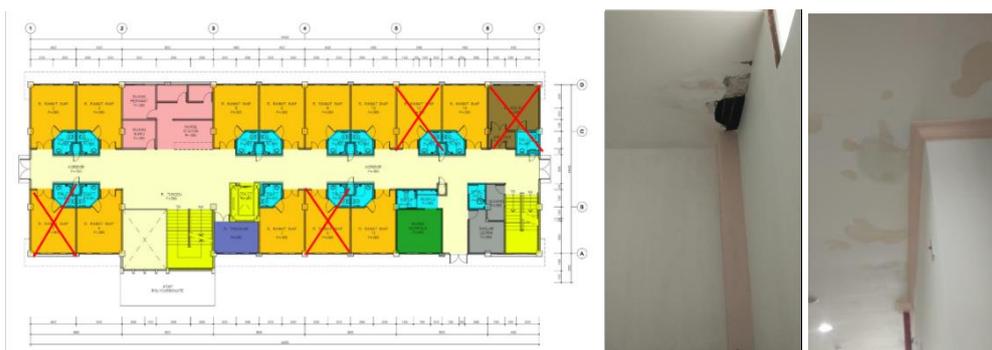
- 4) Terdapat ruang rawat inap yang tidak bisa digunakan. Di lantai dua terdapat sejumlah kamar yang tidak dibuka/tidak bisa digunakan karena kondisi di dalam kamar yang tidak mendukung. Kondisi kamar bocor, kotor, atap plafond yang berjamur, lembab sehingga menimbulkan bau tidak sedap. Letak kamar tersebut ditunjukkan dalam gambar kamar yang diberi tanda silang di bawah ini. Berdasarkan gambar terdapat 4 kamar yang tidak digunakan. Hal ini kontras karena lantai 1 tiap kamar dibagi untuk 2 tempat tidur karena kurangnya kamar, tetapi di lantai 2 terdapat kamar yang tidak dibuka karena tidak layak digunakan.

Gambar 1. Letak kamar inap yang tidak digunakan

Contoh perubahan yang bisa dilakukan dan berdampak pada penyelesaian adalah kurangnya ruang komunal/ruang tunggu bisa diatasi dengan membongkar salah satu kamar yang tidak digunakan untuk dijadikan ruang tunggu sehingga kursi di koridor juga bisa dipindahkan. Perubahan ini bisa menyelesaikan dua permasalahan sekaligus, pemenuhan kebutuhan ruang komunal dan kemudahan sirkulasi di koridor ruang rawat inap. Ditambah lagi, perubahan tersebut mampu menggunakan ruang lama yang sudah tidak difungsikan menjadi bermanfaat.

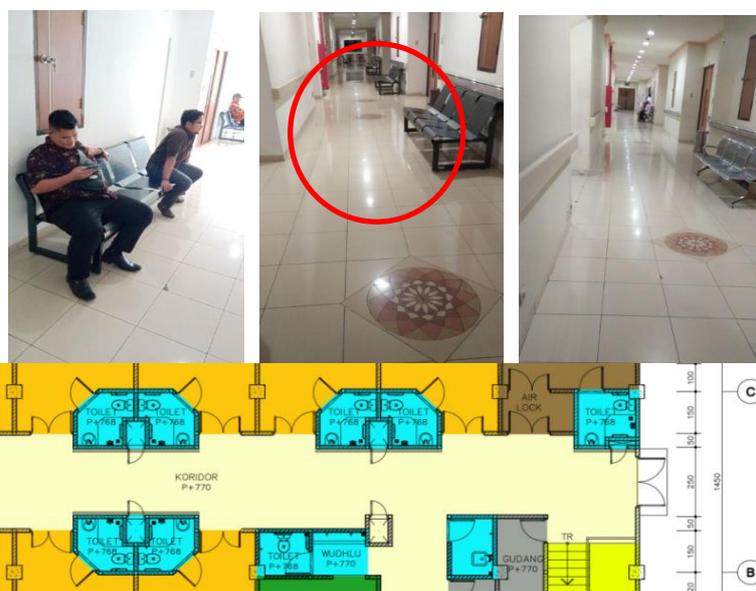
- 6) Kondisi eksisting koridor bangunan sempit karena peletakan kursi tunggu di salah satu sisi dinding koridor.

Berdasarkan standar ukuran koridor rumah sakit, lebar koridor IRNA VIP Flamboyan 2,4 m sudah memenuhi standar. Tetapi pada kondisi lapangan ditemukan peletakan kursi tunggu di salah satu sisi koridor berdampak pada lebar koridor yang berkurang sehingga mengurangi kenyamanan dan kecepatan dalam pergerakan. Kondisi tersebut mengganggu sirkulasi terutama pergerakan pasien menggunakan kursi roda/petugas yang mendorong *bed*.

Gambar 2. Koridor dengan peletakan kursi di salah satu sisinya

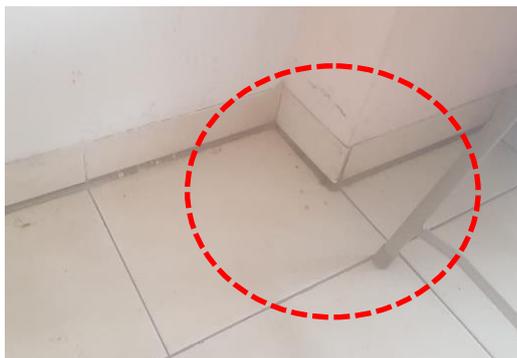
- a. Plint Lantai tidak sesuai standar

Desain plint lantai yang belum memenuhi standar dan nat lantai yang terlalu lebar, belum menerapkan tidak bersudut. Nat plin masih menyebabkan debu dan tempat bakteri berkembang sehingga kondisi ruangan tidak bersih.

Gambar 3. Plint lantai dengan jeda nat yang terlalu besar

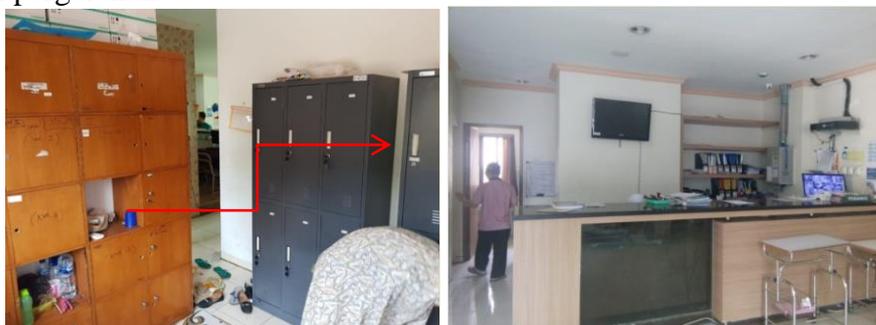
- Penempatan almari tidak tepat, terlalu mepet tidak sesuai standar mengganggu dalam pergerakan.

Gambar 4. Penempatan almari menjadikan ruangan sempit

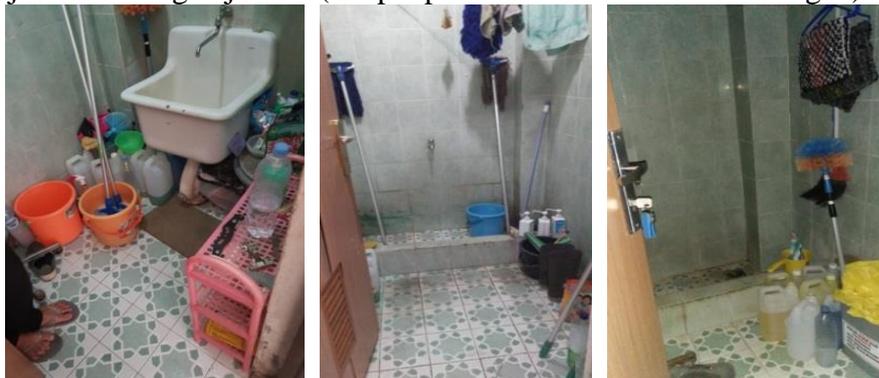
- Tempat membuang limbah penyakit (dahak, muntah, darah, dll) di spoel hoek menjadi satu dengan janitor (tempat peralatan membersihkan ruangan).

Gambar 5. Spoel hoek untuk menyimpan peralatan pembersih lantai
