Karakteristik Jalur *Pedestrian* yang Berwawasan Lingkungan di Kawasan Pusat Bisnis Terpadu Kota Makassar

Gambar 1. Jalur *Pedestrian* di Kawasan Pusat Bisnis Terpadu (Sekeliling Lapangan Karebosi)

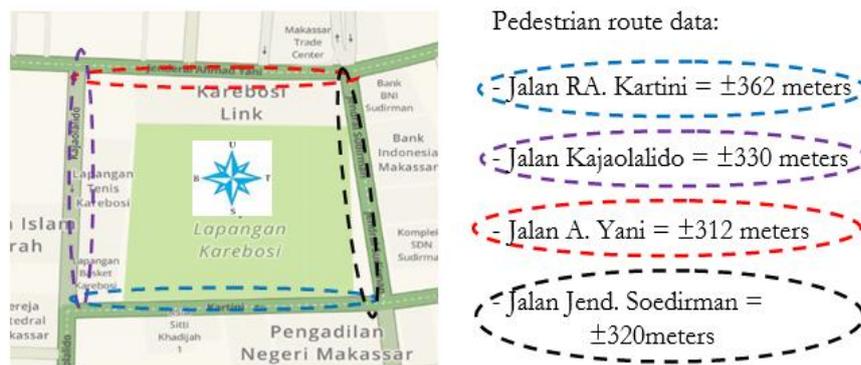
- Segmen A: arah dari sisi Selatan (Jalan RA. Kartini) menuju ke Barat (Jalan Kajaolalido)
- Segmen B: arah dari sisi Barat (Jalan Kajaolalido) menuju ke Utara (Jalan A. Yani)
- Segmen C: arah dari sisi Utara (Jalan A. Yani) menuju ke Timur (Jalan Jend. Soedirman)
- Segmen D: arah dari sisi Timur (Jalan Jend. Soedirman) menuju ke Selatan (Jalan RA. Kartini)

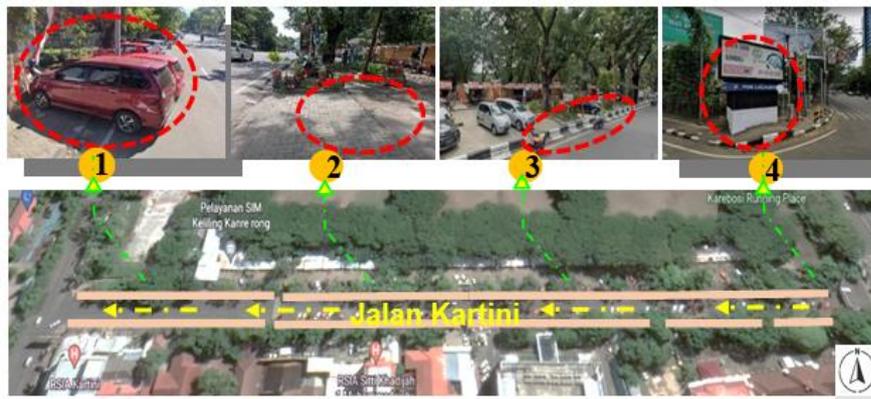
Gambar 2. Data karakteristik jalur pedestrian segmen A (Jalan Kartini)

No.	Analisis situasi
1	Keberadaan jalur pedestrian dimanfaatkan sebagai area parkir bagi pengendara yang memiliki kepentingan untuk pengurusan SIM <i>drive true</i> , sehingga jalur pedestrian menjadi beralih fungsi
2	Jenis material yang digunakan pada jalur pedestrian, masih menggunakan paving blok mutu rendah, sehingga kondisi permukaan jalur pedestrian terlihat rusak, berlubang dan terjadi penurunan permukaan (longsor)
3	Ketinggian permukaan trotoar sudah cukup baik, namun masih terdapat beberapa kendaraan roda dua yang menggunakan area tersebut sebagai parkir sandar kendaraan sehingga resiko kerusakan trotoar akan cepat terjadi
4	Penempatan papan billboard dan pos jaga dibagian pertemuan jalur pedestrian, menjadi penghalang pedestrian untuk berjalan disepanjang jalur pedestrian, sehingga kenyamanan dan keamanan menjadi terganggu bagi pejalan kaki

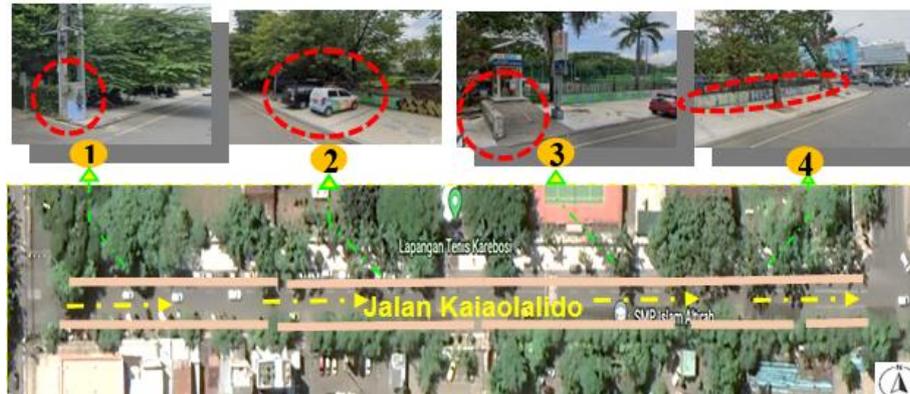
Gambar 3. Data karakteristik jalur *pedestrian* segmen B (Jalan Kajaolalido)
Sumber : Analisis Penulis, 2022

No.	Analisis situasi
1	Terdapat tiang gardu PLN yang posisinya tepat berada di bagian tengah jalur, sehingga pejalan kaki merasa terganggu dan menghindari resiko terjadinya tegangan arus pada gardu yang akan berdampak bagi pejalan kaki
2	Sepanjang jalur <i>pedestrian</i> di segmen B, lebar trotoar tidak seimbang, dimensinya ada yang 1 - 1,5 meter bahkan ada juga yang 2 meter dan dimanfaatkan sebagai area parkir roda empat sehingga para pejalan kaki merasa terganggu dengan keberadaan beberapa bentuk penghalang yang ada di sekitar jalur <i>pedestrian</i>
3	Terdapatnya dinding pembatas setinggi 60 cm yang berada di pertengahan jalur pejalan kaki di segmen B, sehingga cukup mengganggu kenyamanan dan keamanan para pejalan kaki.
4	Di beberapa dinding pembatas karebosi dengan jalur pejalan kaki, terdapat dinding yang dikotori dengan coretan atau gambar yang kurang baik dan tidak bersifat edukasi, sehingga pandangan pejalan kaki jadi terganggu dengan berbagai jenis narasi gambar yang ada

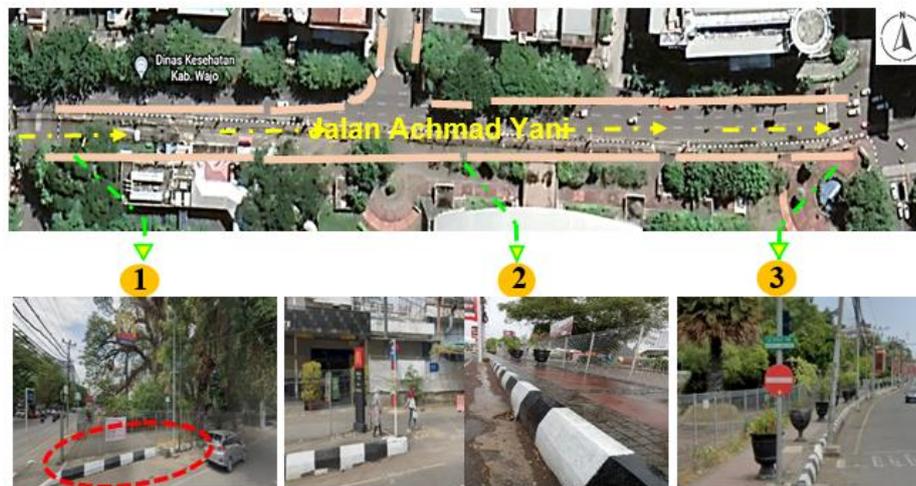
Gambar 4. Data karakteristik jalur *pedestrian* segmen C (Jalan Achmad Yani)
Sumber : Analisis Penulis, 2022

No.	Analisis situasi
1	Pertemuan jalur <i>pedestrian</i> jalan Achmad Yani dan jalan Kajaolalido, tidak <i>continuitas</i> . Salah satu pertemuan mengalami penyempitan jalur sekitar 60 cm, sehingga tidak layak untuk dilalui pejalan kaki. Pagar BRC yang terdapat pada jalur, mengambil badan jalur sebagai taman yang difungsikan sebagai estetika properti
2	Tinggi permukaan trotoar di sepanjang jalur <i>pedestrian</i> Achmad Yani, memiliki ketinggian sekitar 50-60 cm, sehingga sangat berisiko bagi pejalan kaki. Material permukaan trotoar cukup licin dan tidak <i>friendly</i> , karena menggunakan tegel yang licin dan tidak ada peruntukan untuk disabilitas
3	Setiap sudut pertemuan jalur <i>pedestrian</i> , semuanya mengalami penyempitan, dan cukup mengganggu <i>pedestrian</i> karena beberapa <i>street furniture</i> ditempatkan pada bagian sudut-sudut jalur

No.	Analisis situasi
	pedestrian, sehingga jalur <i>pedestrian</i> terkesan tidak tercipta konektivitas antara jalur yang satu dengan jalur lainnya
	Jalur <i>pedestrian</i>
	Jalur kendaraan roda dua dan roda empat

6. Penataan kawasan melalui penyediaan sarana dan penataan parkir, perlu menjadi perhatian khusus, dengan memprioritaskan aspek kenyamanan bagi *pedestrian*, terutama pada jalur yang terdapat pada segmen C.

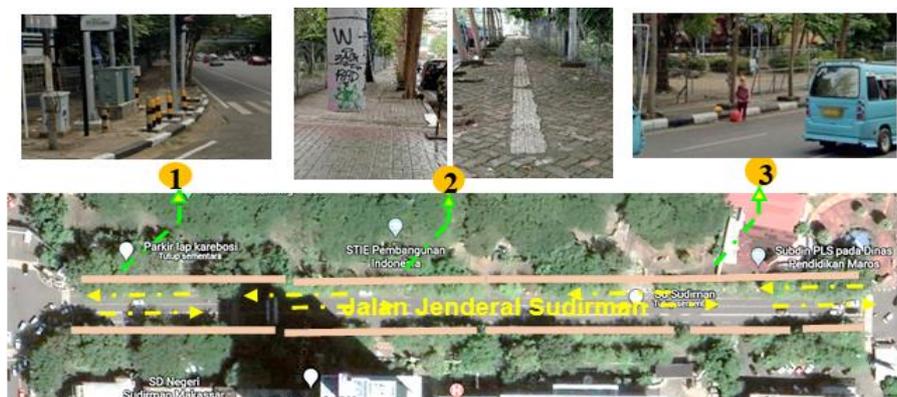
Gambar 5. Data karakteristik jalur *pedestrian* segmen D (Jalan Sudirman)

No.	Analisis situasi
1	Pertemuan dua jalur <i>pedestrian</i> antara jalan Kartini dan jalan Jend Soedirman, dipenuhi beberapa ornamen-ornamen yang cukup mengganggu pejalan kaki disekitar area tersebut seperti gardu PLN, tiang telepon, pos jaga, dan beberapa tiang pembatas jalur yang

No.	Analisis situasi
	tidak di tata dengan baik. Tentunya pemandangan tersebut. mengganggu pemandangan, terutama posisi jalur berada pada perempatan jalan koridor utama.
2	Sebagian jalur menggunakan material bervariasi, dan mutu paving yang tidak sesuai dengan standart, serta kondisinya mulai rusak dan berlubang. Sedangkan mutu paving yang cukup baik, tidak terdapat jalur khusus untuk dishabilitas. Kesadaran masyarakat untuk menjaga properti kelengkapan yang disediakan, masih kurang dipahami. Sehingga pentingnya sosialisasi tentang pro lingkungan
3	Sepanjang jalur tidak dilengkapi halte, sekitar area banyak dimanfaatkan sebagai tempat menunggu transportasi umum. Beberapa pejalan kaki masih menggunakan badan jalan sebagai tempat untuk menunggu transportasi umum, dan terdapat kendaraan roda dua dan roda empat digunakan sebagai area parkir sementara untuk menjemput anak sekolah

5. Penambahan elemen lainnya yang dapat menunjang tingkat kenyamanan jalur *pedestrian* pada kawasan tersebut yaitu penyediaan halte bus khususnya di segmen D.
