Transformasi Fasad Pada Permukiman Suku Tengger Desa Ngadas Ditinjau Dari Bentuk Geometri Dasar

Dian Kartika Santoso

Magister Arsitektur Lingkungan Binaan, Universitas Brawijaya, Malang. Indonesia
Korespondensi Penulis: diankartikasantoso@gmail.com

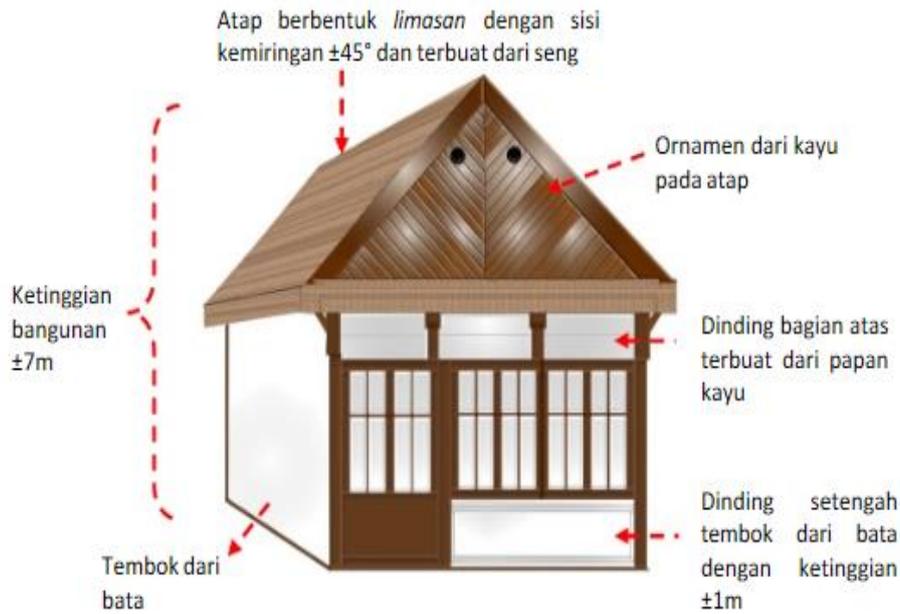
Gambar 2. Rumah Asli Masyarakat Tengger
Sumber: (Ayuninggar et al., 2013)

Rumah asli masyarakat Tengger, jika dilihat dari elemen fasadnya adalah sebagai berikut (Ayuninggar, Antariksa, & Wardhani, 2013) adalah:

- a) Dekorasi
Tidak mempunyai elemen dekorasi atau ornament yang mencolok
- b) Buka

Bukaan/ventilasi berupa pintu dan jendela relatif banyak dan cukup lebar yang memungkinkan sirkulasi udara dan cahaya matahari dapat mengalir masuk ke dalam rumah secara alami.

- c) Ketinggian
Tinggi dari rumah sekitar 7m
- d) Material
Didominasi oleh Kayu dan bata. Atap menggunakan seng.

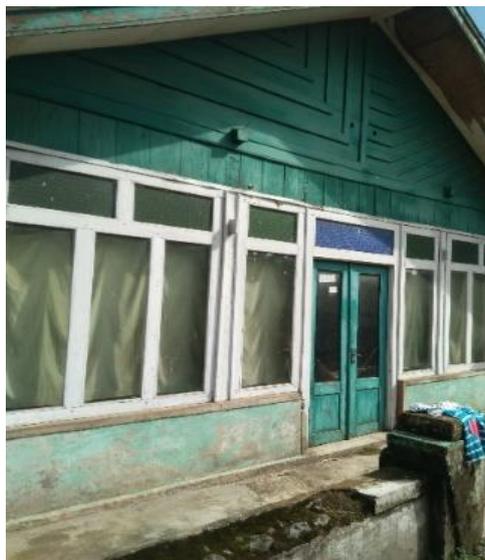
Gambar 2. Rumah Asli Masyarakat Desa Ngadas

Karakter yang sama persis masih ditemukan di Desa Ngadas yang notabene juga merupakan masyarakat Suku Tengger. Hal ini semakin memperkuat pernyataan bahwa rumah masyarakat Tengger masih terdapat di Desa Ngadas, Kecamatan Poncokusumo, Kabupaten Malang.

Menurut (Krier, 2001) elemen fasad terdiri dari entrance, pintu dan jendela, dinding, lantai dasar, atap, dan ornamen. Namun, jika ditelaah dari kearifan suku Tengger, rumah di bagi menjadi tiga bagian utama secara vertikal yaitu, kaki (lantai dan pondasi), badan (dinding dan bukaan), serta kepala (atap). Sehingga, dalam kajian ini, unit amatan yang dilihat adalah atap, dinding, dan lantai. Dilihat dari geometri dasar bangunannya, atap yang berbentuk pelana 45° , maka geometri dasar dari fasad tersebut adalah segitiga sama kaki. Sedangkan bagian dinding memiliki geometri dasar bangunan berupa persegi panjang. Serta, geometri dasar lantainya berupa persegi Panjang Tabel 2.

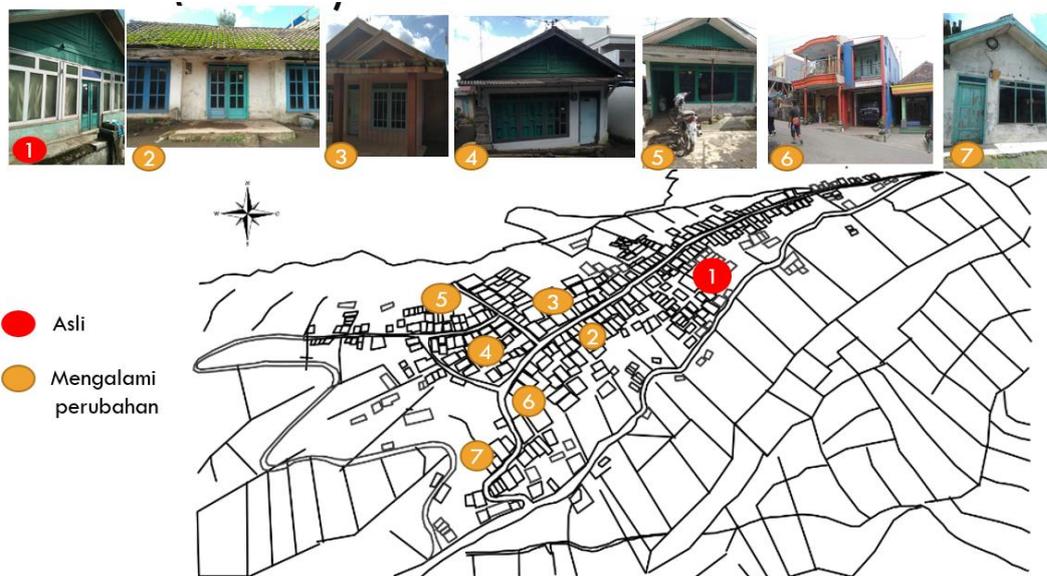
Gambar 3. Sampel Bangunan

Studi mengenai transformasi fasad di Desa Ngadas dilakukan dengan membandingkan geometri dasar rumah suku asli Suku Tengger dengan beberapa sampel rumah yang telah mengalami perubahan fasad. Sampel yang diambil secara purposive sampling diharapkan mewakili tiap tipologi yang ditemukan di Desa Ngadas, Kecamatan Poncokusumo dapat dilihat pada Gambar 3.

Beberapa perubahan terjadi, diantaranya penambahan kolom dan perubahan material. Selain itu, juga terdapat perubahan di area teras, sehingga geometri dasar bangunan yang awalnya persegi panjang, bertambah, menjadi luas. Hal-hal seperti ini terjadi akibat meningkatnya taraf perekonomian warga, namun, warna masih dipertahankan, warna yang digunakan adalah warna-warna terang. Perubahan yang terjadi masuk pada kategori *filling*.

Sementara itu konsep *renewal* banyak diterapkan di Ngadas karena faktor pariwisata yang semakin berkembang. Banyak sekali homestay atau guest house yang didirikan sangat berbeda dengan karakter rumah asli masyarakat Tengger. Bagian baru mengkonversi karakteristik dan tujuan dari bangunan eksisting dan menggantikan beberapa elemennya. Namun, tidak semua rumah mengalami perubahan, terdapat pula rumah yang masih menjaga karakter asli bangunan, atau menjaga *continuity* nya.
